Åtorp

Utpekade miljöer och byggnader i Åtorp.

Historik & Karaktär

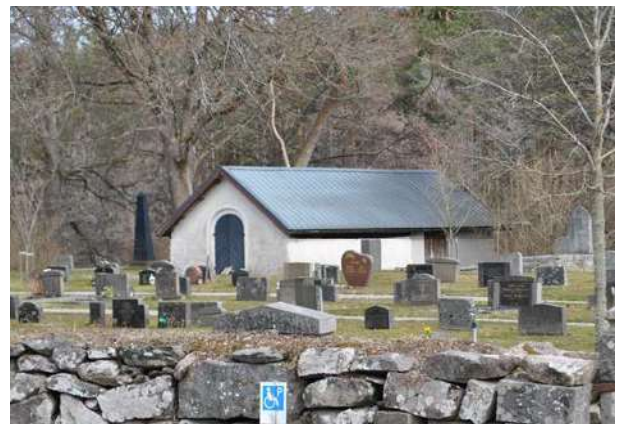
Bårhuset i kyrkogårdens södra del är troligen ett av de äldsta i stiftet.

Inom miljön finns också en gammal likbod som troligen är från sent 1700-tal eller tidigt 1800-tal. Dess ålderdomliga karaktär avspeglas i den låga volymen och murverket med ett par timrade varv under takfoten, åstaket och den gamla porten med stocklås. Exteriören har genom takets plåttäckning och tillbygge mot öster tillförts moderna material, men dessa är lätt urskiljbara från originalet. Även den mycket enkla interiören har en ålderdomlig karaktär med panelklätt och vitmålat tredingstak, bröstning samt trägolv med lucka.

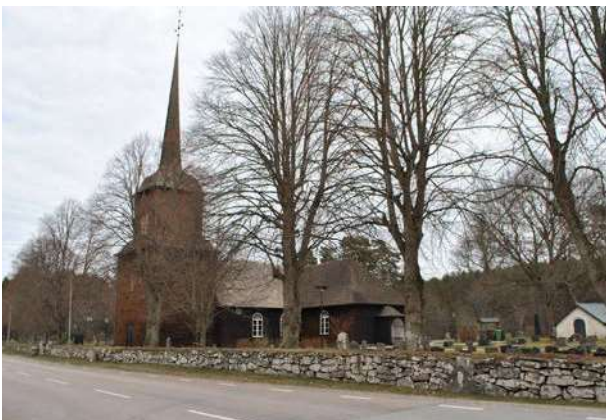
Nysunds kyrka fick sin nuvarande utformning 1735–40.

Den första kyrkan i Nysund hade ett långhus och stod färdig 1639. Efter ca 50 år förlängdes kyrkan och ett nytt tresidigt kor uppfördes. Den exteriör vi ser idag tillkom under åren 1735–40 då kyrkan försågs med korsarmar, samtidigt som vapenhus och tornet byggdes om.

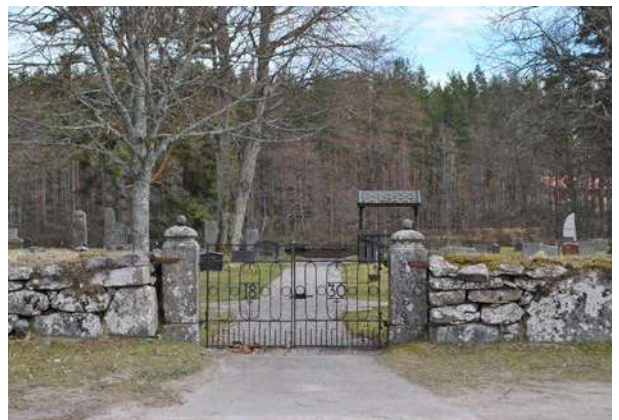
Grindarna i kyrkogårdsmuren bär året 1830.

Kyrkogården har en långsträckt form och avgränsas i väster av landsvägen och i öster av Letälven. Nästan hela begravningsplatsen är omgärdad av stenmurar. I västra kyrkogårdsmuren finns tre öppningar, samtliga försedda med smidda järn- grindar. Två av dem är märkta med året 1830.

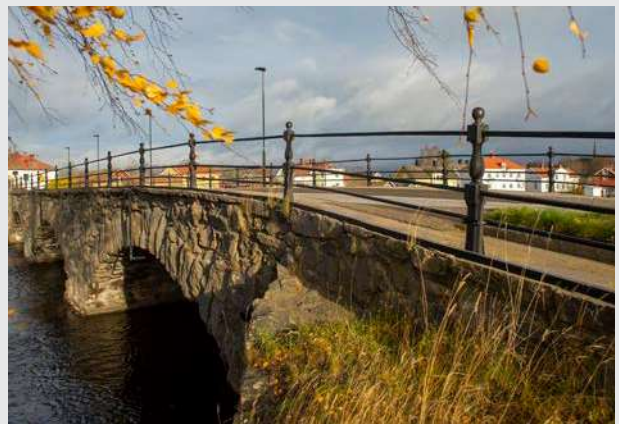
Bron över Letälven.

Den gamla nord-sydliga vägsträckningen är än idag genomfartsväg genom samhället och byggnaderna längs Lidetorpsvägen utgör ortens centrala del. I söder korsas Lidetorpsvägen av Letstigen som fortsätter över stenbron 1817. Med sina fem valv är detta den längsta stenbron i Örebro län. Bron är försedd med smidesräcken och här finns två stenar med inskriptioner som minner om den gamla träbron som tidigare låg uppströms. På den ena stenen står: "Med Guds hielp 1751" och på den andra: "Allt härintill hafwer Herren hulptit oss 1751."

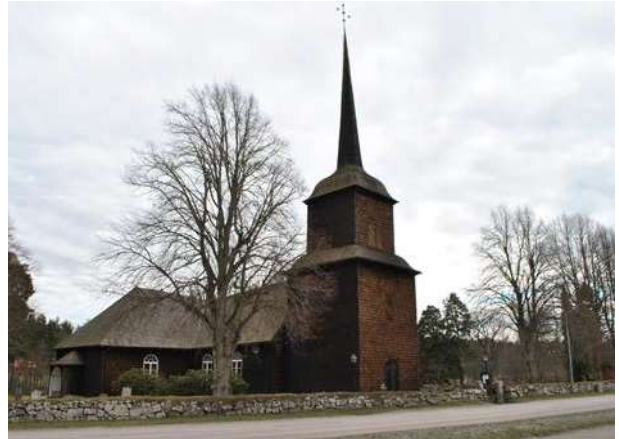
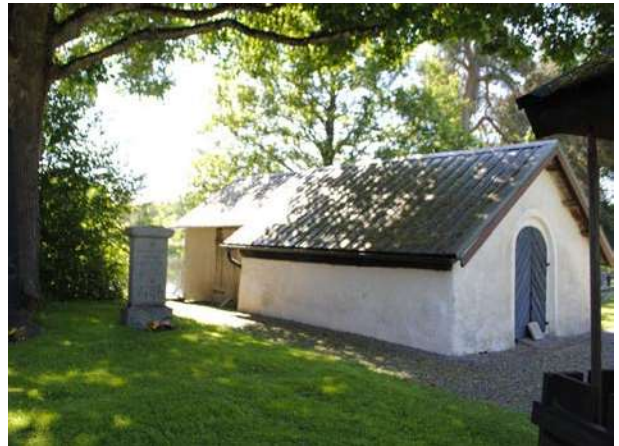
nr. 1 Nysunds kyrka 1:1

Kyrkan är sannolikt den äldsta byggnaden på orten och har därmed ett stort byggnadshistoriskt värde. Den utgör också en symbol för grunden till Åtorp som mötes- och handelsplats. Likboden är troligen en av de äldre i stiftet.

- Den timrade korskyrkans spånklädda och tjärade fasader, takfall och tornspira
- De rundbågiga och spröjsade fönstren samt portar och tornluckor
- Likbodens putsade stomme av sten och sadeltak

Kyrkan stod färdig 1639 och fick sin nuvarande exteriör efter tillbyggnader 1740. Likboden tillkom troligen under 1780-talet.

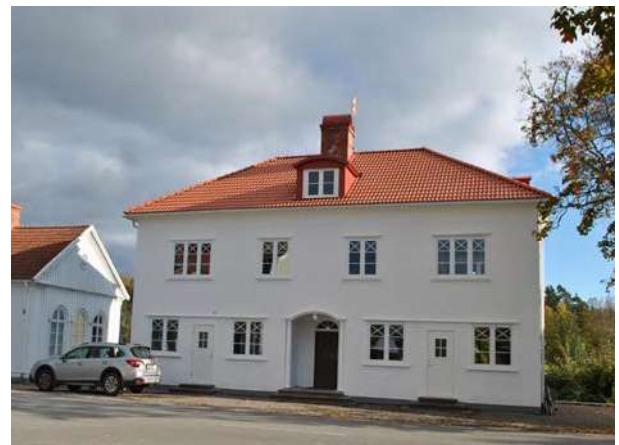
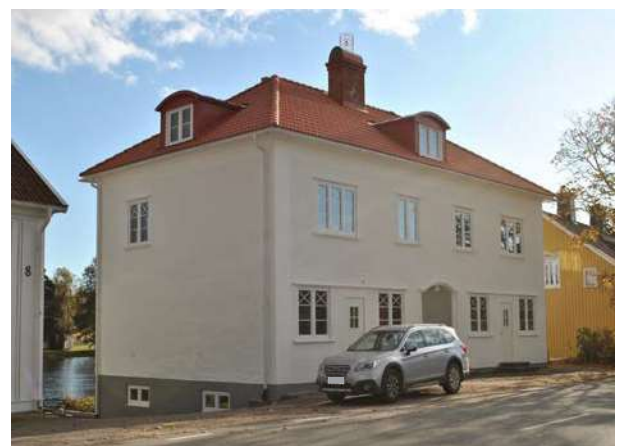
nr. 2 Åtorp 1:12, f.d. bankhus

Byggnaden är en av de äldre byggnaderna längs huvudgatan och har en rik historia. Innan senaste ombyggnaden hade den en mer officiell och tydlig 1920-talskaraktär.

- Byggnadens volym och putsade fasad
- Det valmade sadeltaket med skorsten och takpannor
- Den välvda entréportalen med dörr placerad innanför fasadlivet

Den före detta bankbyggnaden uppfördes 1934 och tjänade efter 1982 som barnmorskemottagning. Vid en renovering under 2019 har den förlorat del av sin 1920-tals karaktär. Då byttes fönster och skyltfönster och de mindre takkuporna togs bort. Nya entrédörrar togs upp som ersatte två dörrar som fanns i vindfång- et och byggnaden gavs en helt vit exteriör. Idag finns bostäder i byggnaden.

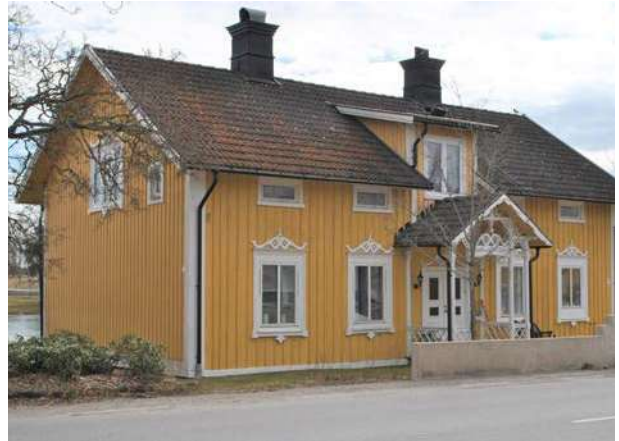
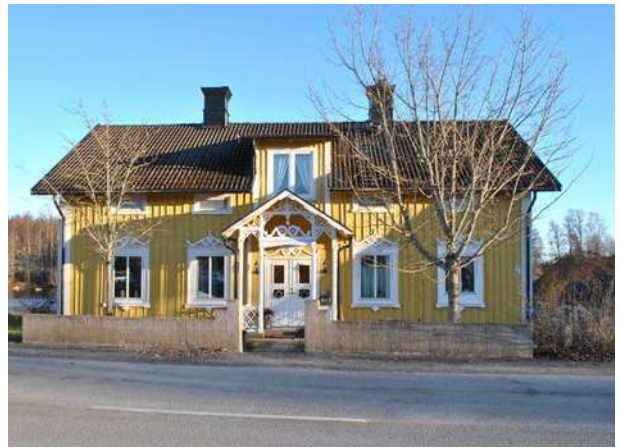
nr. 3 Åtorp 1:54

Som en av de äldre byggnaderna längs handelsgatan har den ett miljöskapande värde.

- Träfasad med locklistpanel
 - Sadeltak med takpannor och två utkragade skorstenar
 - Fönstrens placering
- Snickarglädje kring fönster och på veranda

Uthuset vid vägen är äldre än bostadshuset och uppfört i korsvirkesteknik.

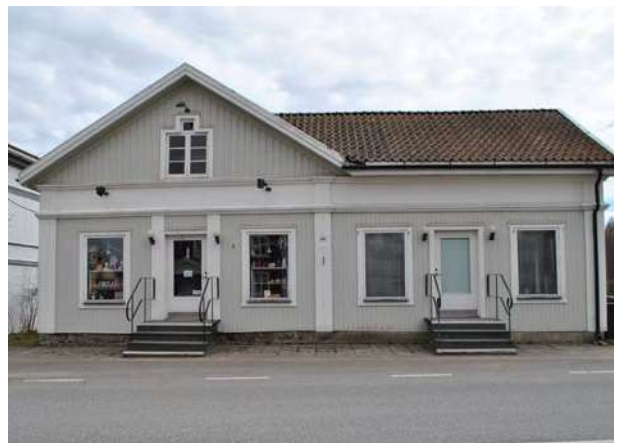
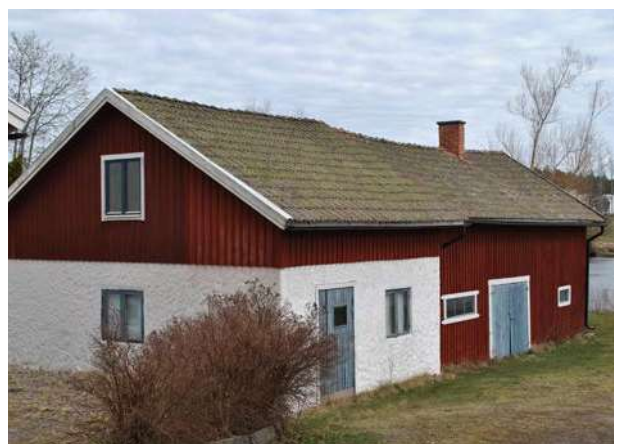
nr. 4 Åtorp 1:55, f.d. lanthandel

Som en av de äldre butikerna längs Lidetorpsvägen berättar byggnaden med sina skyltfönster och butiksentréer om det handelscentrum som funnits här.

- Den panelklädda, listförsedda och ljusst målade fasaden
- Karakteristiska butiksfönster och dörrar
- Sadeltak med enkupigt lertegel
- Ekonomilängan ner mot vattnet med faluröd panel, murad och vitslammad del samt sadeltak med lertegel och murad skorsten

I byggnaden öppnade en lanthandel i början av 1870-talet. samma verksamhet pågick ända till 1991.

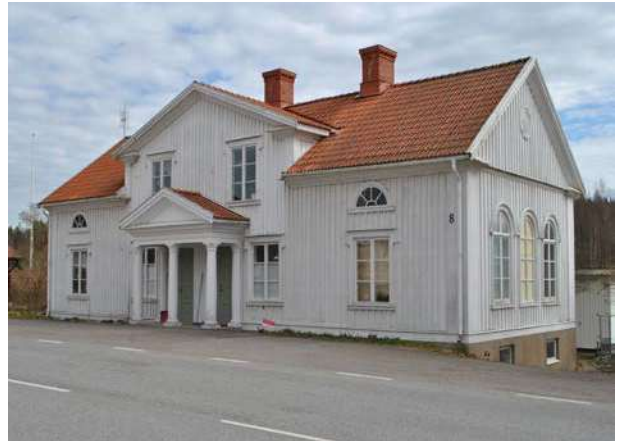
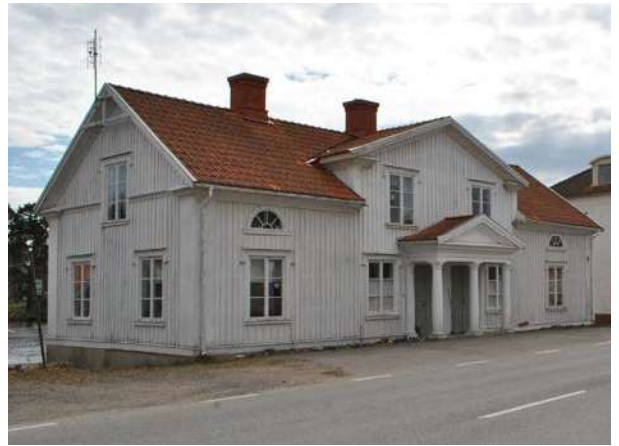
nr. 5 Åtorp 1:57, f.d. kommunalhus

Den välbevarade byggnaden har en rik historia och officiell karaktär. Den ligger också strategiskt på Lidetorpsvägen.

- Den ljusst målade locklistpanelen med rika dekorationer
- Entrén med kolonner och gavelförsett skärmtak och två spegelförsedda dörrar
- Fönstrens placering och utförande i trä. Tvåluftsfönster med tredelade bågar, tre rundbågiga fönster på södra gaveln samt lunettfönster i halvplanet och runt fönster i ena gavelspetsen
- Sadeltak lagt med lertegel och tre murade skorstenar med utkragning

Byggnaden fungerade som kommunalhus 1921 till 1952 (när Åtorps kommun gick upp i Svartå kommun) och därefter som församlingshem fram till 1994.

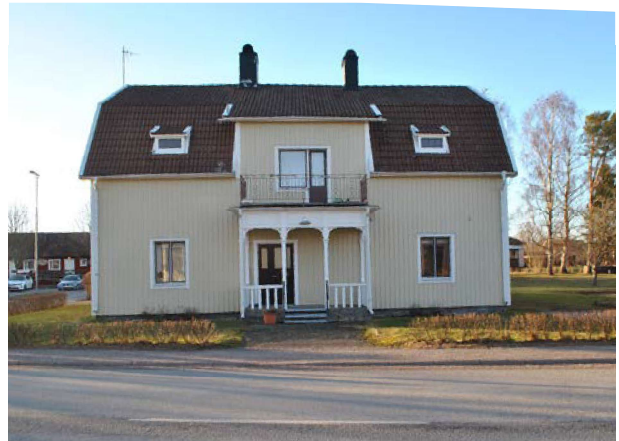
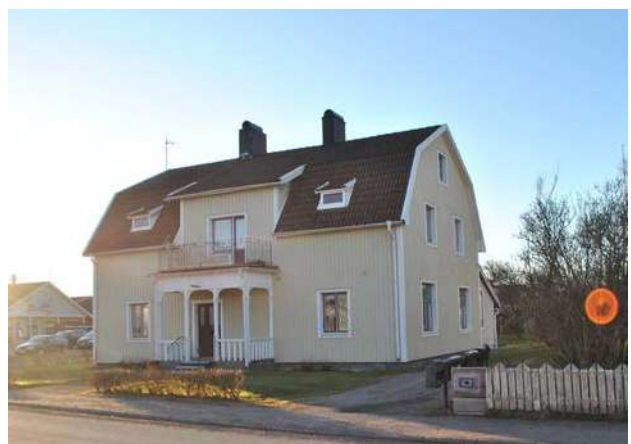
nr. 6 Åtorp 1:62, f.d. frikyrka och postkontor

Byggnaden har ett samhällshistoriskt värde då den tidigare fungerat som metodistkapell och postkontor.

- Byggnadens volym, ljusa färgsättning och veranda mot gatan
- Fönstrens placering
- Brutet sadeltak med takpannor och två skorstenar

Byggnadens reveterade fasad har klätts med träpanel och flera fönster har bytts. I byggnaden huserade fram till 2013 Metodistkapellet med livlig verksamhet. Här fanns också postkontor till 1987.

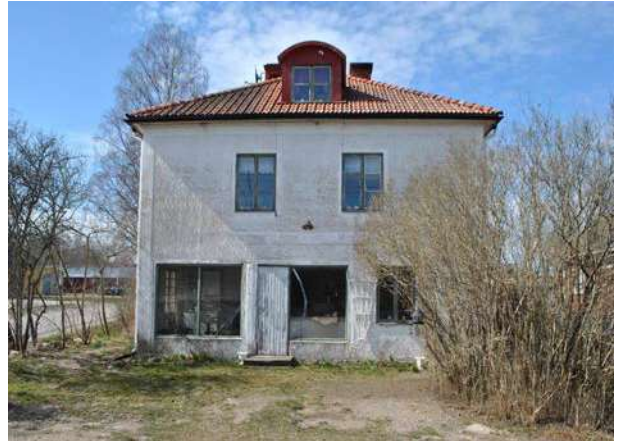
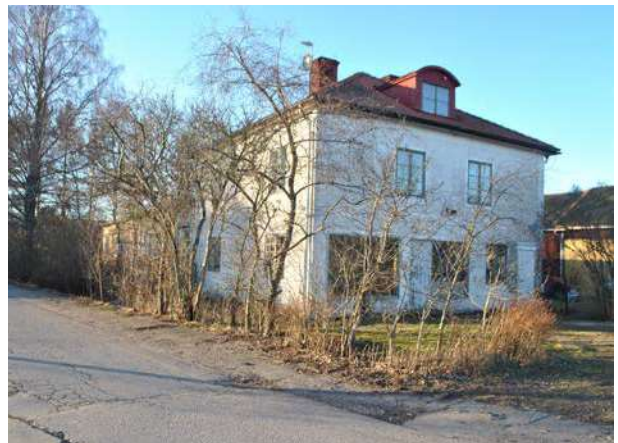
nr. 7 Åtorp 1:80

Byggnaden har kvar mycket av sin ursprungliga prägel och ligger strategiskt i en vägkorsning. Fönstrens placering och utförande samt den vidbyggda längan berättar om både verksamhet och bostadsdel.

- Den reveterade fasaden i spritputs med släta foder kring fönster, entréparti, knutar och takfot
- Tälttak med lertegel. Takkupa och två murade skorstenar
- Fönstrens placering och utförande i trä med skyltfönster i bottenvåningen och tredelade tvålufts-fönster samt fönstrens kontrasterande färgsättning

Byggnaden är enligt uppgift uppförd 1934. Den är idag en av få kvarvarande reveterade byggnader längs Lidetorpsvägen.

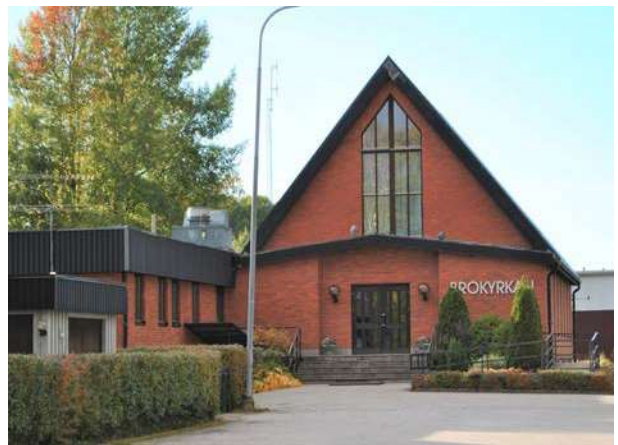
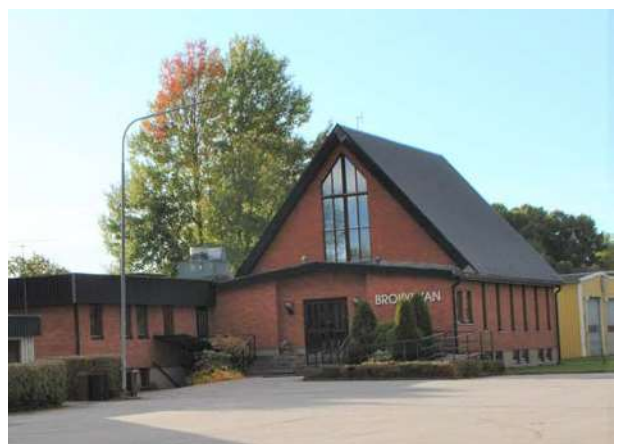
nr. 8 Åtorp 1:85, Brokyrkan

Frikyrkobyggnaden är en god representant för sin tid och har betydelse som samlingspunkt. Visar också på en kontinuitet av frikyrkoverksamhet på orten.

- Byggnadsvolymen där kyrksalen tydligt avspeglas i det resliga taket och det stora höga fönstret på gaveln
- Fasad av rött tegel och bruna fönster

Byggnaden började byggas 1980 efter ritningar av Birger Weststrand, Kristinehamn, och invigdes 1982. Kyrkan ägs av Equmeniakyrkans medlemmar.

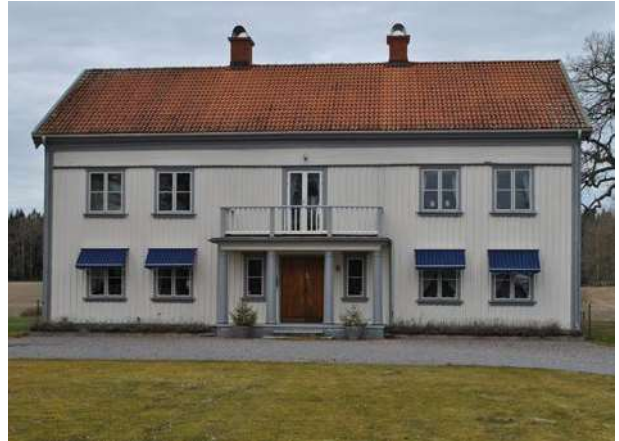
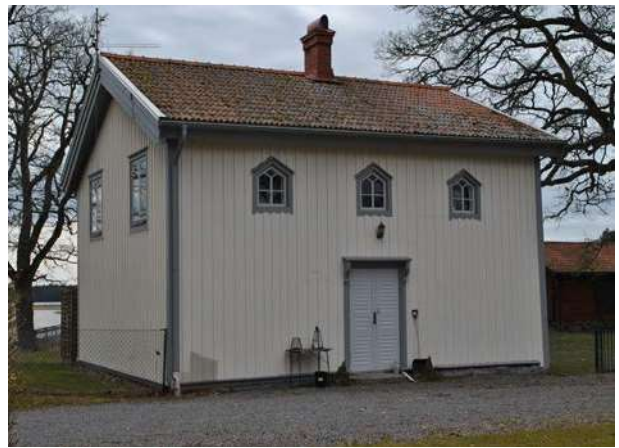
nr. 9 Åtorp 1:88, Sundby gård

Den relativt välbevarade gården ligger i utkanten av samhället och har värde både som några av de äldsta byggnaderna i samhället och som exempel på en av gårdarna som legat under gården Sund.

- Gårdsbilden med huvudbyggnad och två flyglar samt två faluröda ekonomibyggnader
- Byggnadens klassicistiska karaktär med raka linjer, ljus panel och symmetriskt placerade fönster.
- Sadeltak med takpannor och två skorstenar

Huvudbyggnaden är enligt uppgift uppförd under 1800-talets andra hälft. Gården tillhör den miljö som utgörs av gårdar längs Letälven.

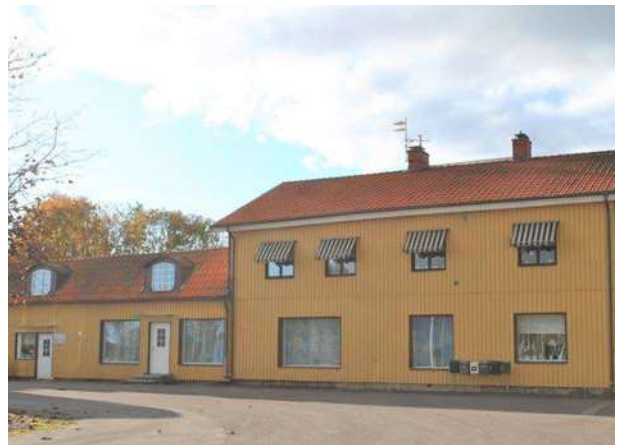
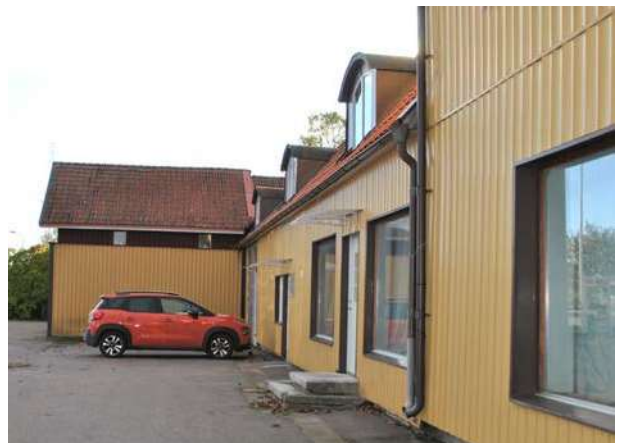
nr. 10 Åtorp 1:94

Byggnadskropparna är centralt placerade längs Lidetorpsvägen och speglar med sina olika utföranden att det bedrivits en rad olika verksamheter här. Den öppna ytan framför byggnaderna bidrar till en torgliknande karaktär.

- De olika byggnadsdelarnas varierande former och volymer
- Variationen av fönster och entréer som visar på olika funktioner bank/butik och bostad
- Sadeltaken med takkupor, lertegel och murade skorstenar
- Äldre portar och detaljer av trä

Här har funnits såväl bank som järnhandel och cykelverkstad. År 1963 utökades verksamhetens bensinstation. Den befintliga plåtfasaden tillkom 1978.

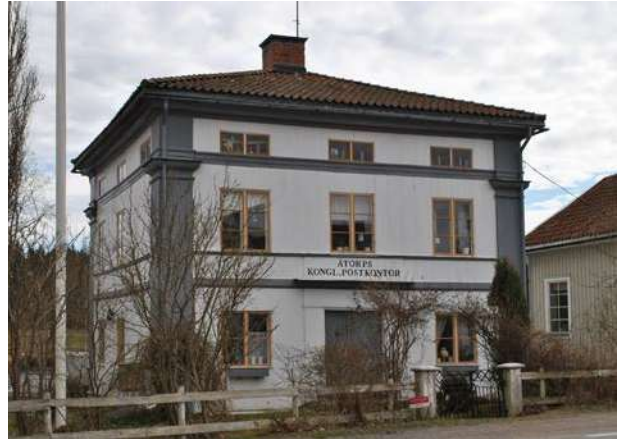
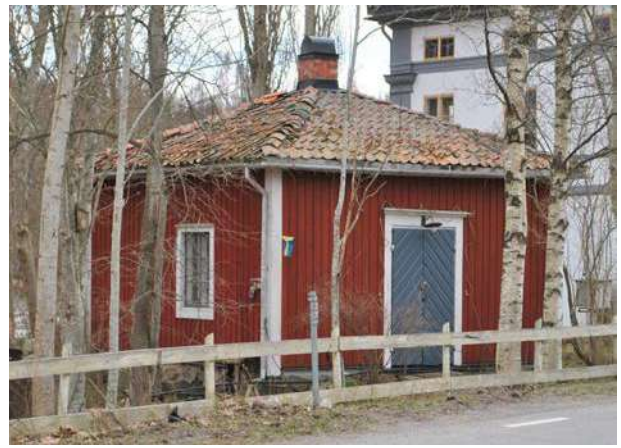
nr. 11 Åtorp 1:99, f.d. posthuset

Har som en av de äldsta byggnaderna längs Lidetorpsvägen ett högt kulturhistoriskt värde. Dess funktion som postkontor ger det också ett samhällshistoriskt värde. Även den kvadratiska byggnaden intill har ett särskilt högt värde.

- Den kubiska formen och slätpanel med listindelning, profilerade knutar och takfot
- Tälttak med enkupigt lertegel och centrerad skorsten
- Fönstrens placering och utförande i trä med tvåluftsfönster, tredelade bågar och glasmått

Är enligt uppgift uppförd i början av 1800-talet och har från 1838 och några årtionden framåt fungerat som postkontor. Den faluröda byggnaden vid sidan om skall ha fungerat som pigkammare.

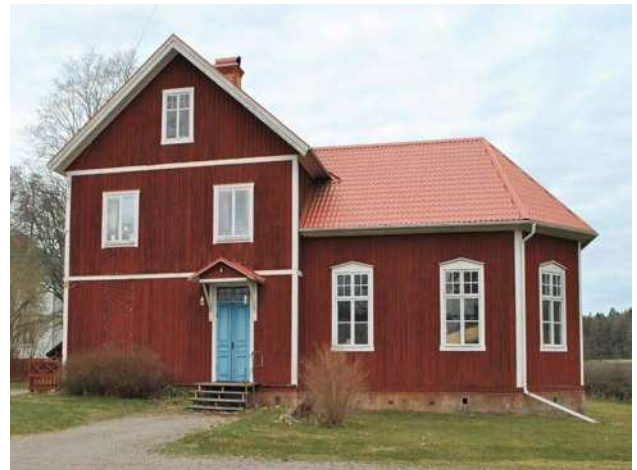
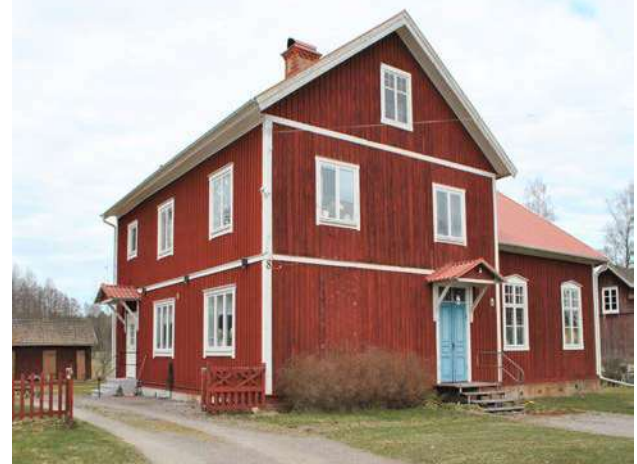
nr. 12 Åtorp 1:100, Sion, missionsförsamlingens f.d. kapell

Den gamla frikyrkobyggnaden är en god representant för sin tid och visar på en tidig frikyrkoverksamhet på orten.

- De stora fönstren och byggnadens volym med olika delar visar på den tidigare användningen som frikyrka
- Fönstrens placering och utförande i trä med luftindelning och spröjsning
- Troligen ursprungliga pardörrar i trä med spegelindelning
- Den faluröda fasaden och vita snickerier
- Sadeltak med valmad del över f.d. kor

Sionkapellet uppfördes enligt uppgift 1917 av frivilliga krafter och insamlade medel.

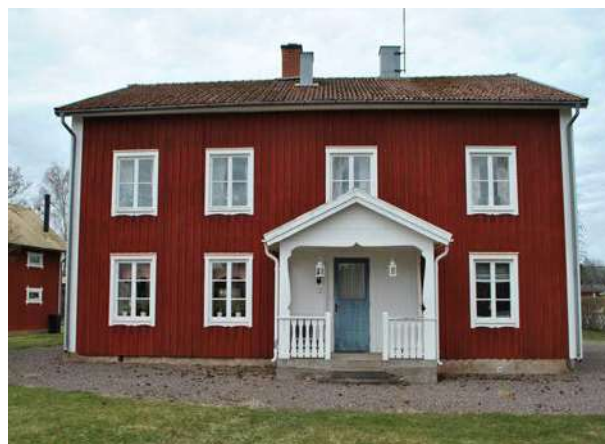
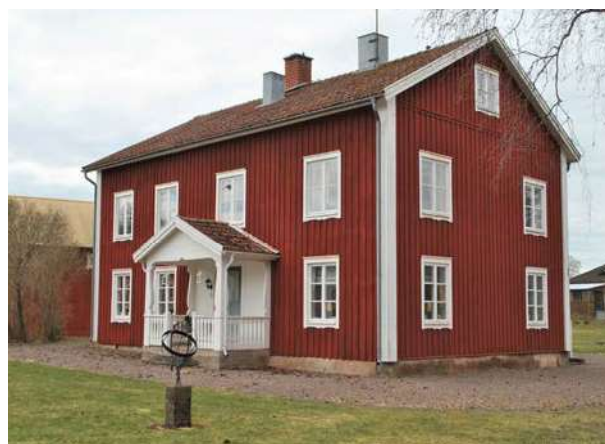
nr. 13 Åtorp 1:122

Det gamla gästgiveriet är en av de äldre byggnaderna längs Lidetorpsvägen. Fastigheten har dessutom kontinuitetsvärde då transportverksamheten har fortsatt med taxirörelse.

- Byggnadens traditionella utformning med faluröd lockpanel och vita snickerier
- Sadeltak med takpannor och skorstenar
- Tvåluftsfönster av trä med tre rutor per båge

Byggnaden har enligt uppgift fått sin nuvarande karaktär på 1880-talet. Senare lockpanel och fönster. Entrén byggdes om och till 1973.

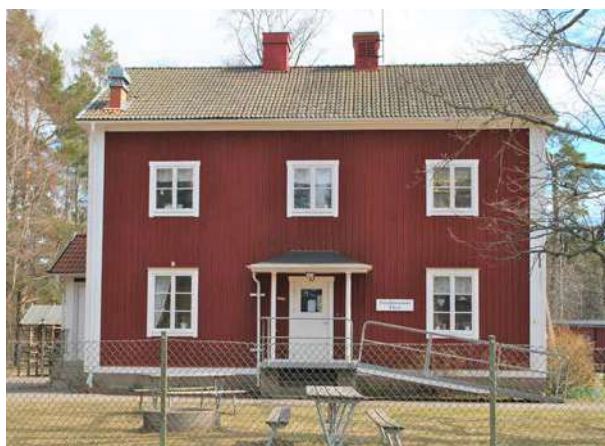
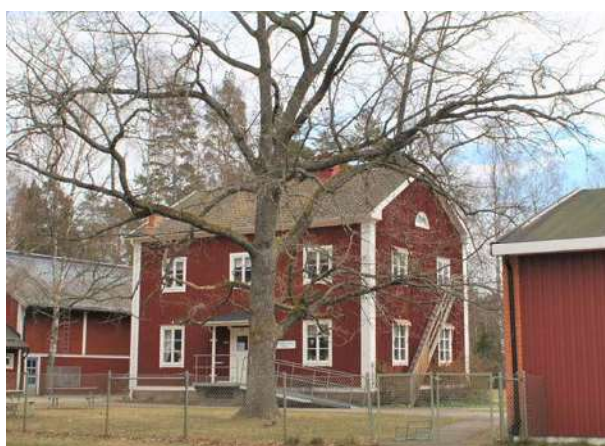
nr. 14 Åtorp 1:123, fd lärar- och vaktmästarbostad

Den gamla lärarbostaden från 1800-talets mitt är dels en av de äldre byggnaderna på orten, dels har den ett kontinuitetsvärde då den ännu nyttjas inom skolverksamhet.

- Den rektangulära byggnadskroppen med faluröd träpanel
- Fönsterplacering och utförande i trä
- Sadeltak med takpannor och två skorstenar

År 1980 ändrades byggnadens användning från bostad till förskola. Byggnaden tillhör fortfarande skolverksamheten och kallas Fritidshemmet Eken.

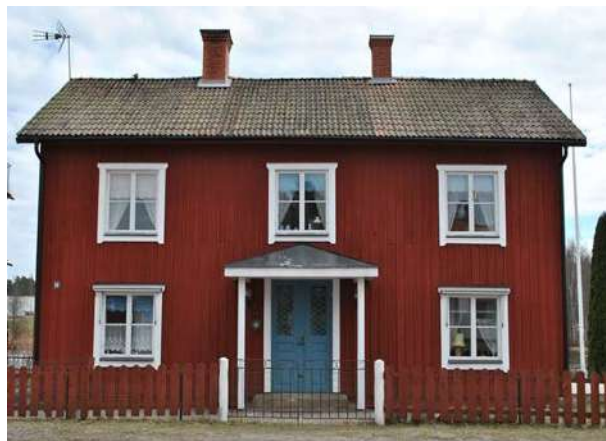
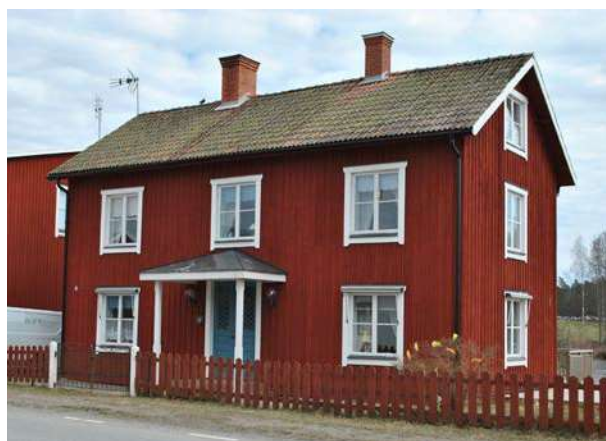
nr. 15 Åtorp 1:136

Har ett värde som en av byggnaderna längs Lidetorpsvägen med en traditionell utformning.

- Den rektangulära byggnadskroppen med faluröd träpanel
- Sadeltak lagt med takpannor och murade skorstenar
- Fönstrens placering och utförande i trä med spröjs
- Den centrerade dörren

Byggnaden byggdes om och till år 1977.

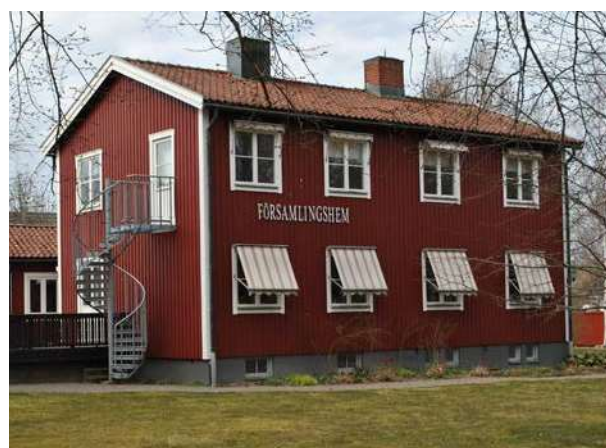
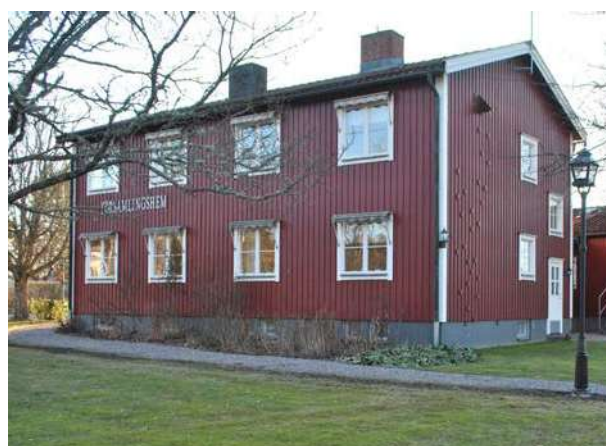
nr. 16 Åtorp 2:1, Församlingshem

Byggnaden har ett samhällshistoriskt värde då den uppfördes som prästgård och pastors-expedition. Den speglar också tidens byggnadsteknik och 1960-talets tankar om anpassning till befintlig bebyggelse.

- Byggnadens volym med drag av folkhemsarkitektur, samt den faluröda fasaden och vita snickerier
- Fönstrens placering och utförande av trä med spröjs
- Sadeltak med takpannor och två skorstenar

Uppförd som prästgård 1967 efter ritningar av stadsarkitekt Nils E Larsson. År 1994 ändrades användningen till församlingshem, entrén gjordes då om.

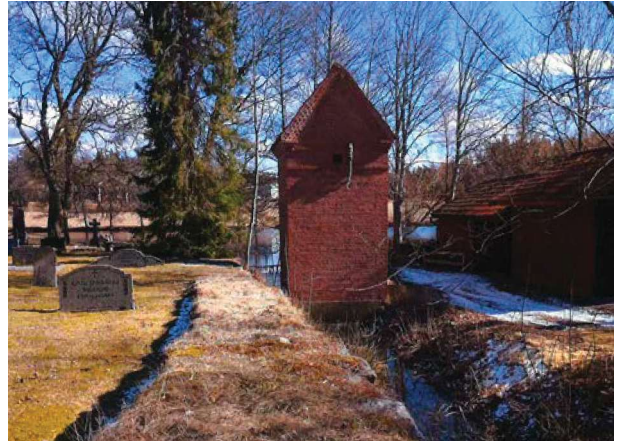
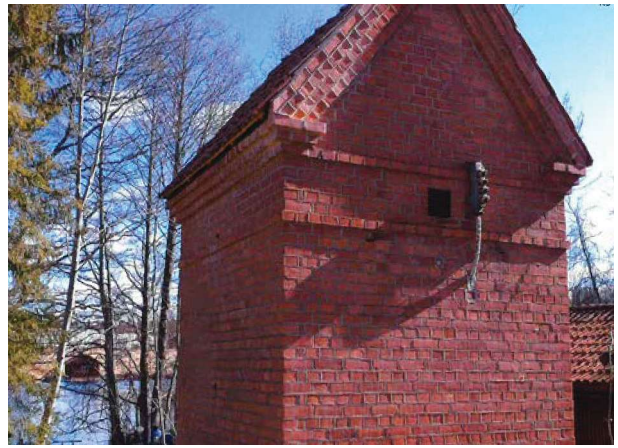
nr. 17 Åtorp s:3, f.d. transformatorstation

- Byggnadens volym och material

Är enligt uppgift uppförd på 1938 och ägdes av Rudskoga Nysunds ekonomiska förening för elektrisk distribution.
